mgr inż. elektryk Włodzimierz Gwiżdż
 JASTRZĘBSKA SPÓŁKA WĘGLOWA S.A.
mgr inż. mechanik Dariusz Lisowski
 GRUPA MARAT

Wibrodiagnostyka maszyn wolnoobrotowych

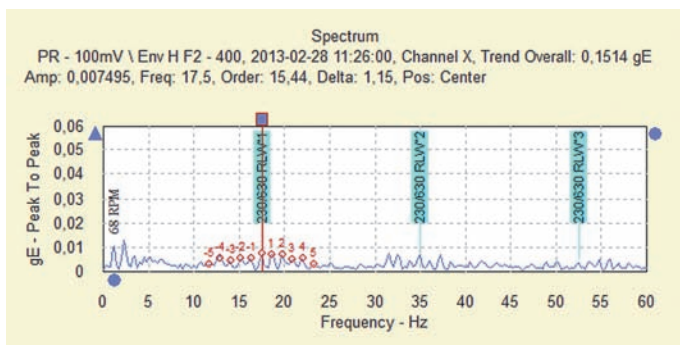
Rys. 1. Widmo obwiedni przyspieszenia zarejestrowanej przez akcelerometr o czułości 100 mV/g, zaznaczona częstotliwość 17,5 Hz BPF łozyska ze wstęgami bocznymi

Trudności ilustruje porównanie wyników zarejestrowanych w tym samym punkcie pomiarowym maszyny przez różne typy akcelerometrów (rys. 1, 2, tab. 1) w omawianym przykładzie, szczególnie w zakresie 0-10 Hz, gdzie znajduje się osiem harmonicznych prędkości obrotowej, przez to utrudnione jest poszukiwanie typowych problemów związanych np. z osiowością napędów, luzami mechanicznymi itp.

Wielkość mierzona	Czułość akcelerometru		Różnica procentowa pomiędzy pomiarami
	100 mV/g	500 mV/g	
Amplituda obwiedni przyspieszenia częstotliwości 17,5 Hz tj. defektu bieżni wewnętrznej (BPF)	0,008 gE	0,025 gE	212,5%
Amplituda przyspieszenia częstotliwości 1,134 Hz tj. prędkości obrotowej (68 obr/min)	0,06 g	0,012 g	400%

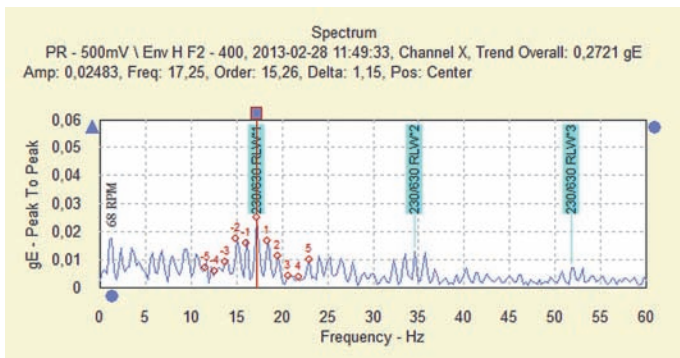
Rys. 2. Widmo obwiedni przyspieszenia zarejestrowanej przez akcelerometr o czułości 500 mV/g, zaznaczona częstotliwość 17,5 Hz BPF łozyska ze wstęgami bocznymi

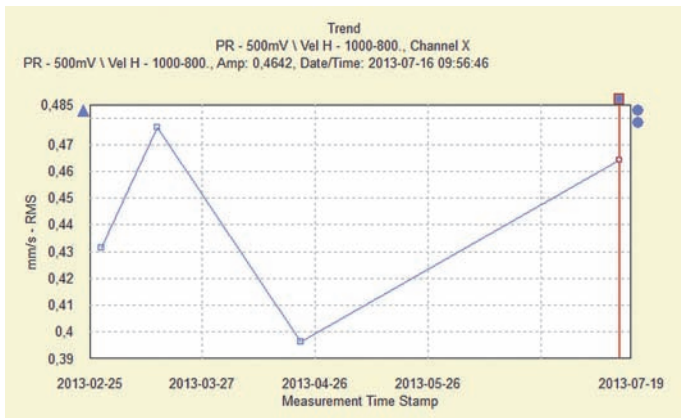
Rys. 3. Wykres trendu zmian prędkości drgań (zgodnie z PN-ISO 10816)

Z uwagi na specyfikę maszyny nie wykonano oceny zgodnie z normą PN-ISO 10816 (rys. 3 – rejestrowane wartości byłyby wtedy interpretowane jako dobre). Porównanie trendu zmian pomiarów obwiedni przyspieszenia (rys. 4) dowodzi pogarszającego się stanu łożyska. Do momentu wymiany łożyska zmiana trendu zachowała charakter liniowy.

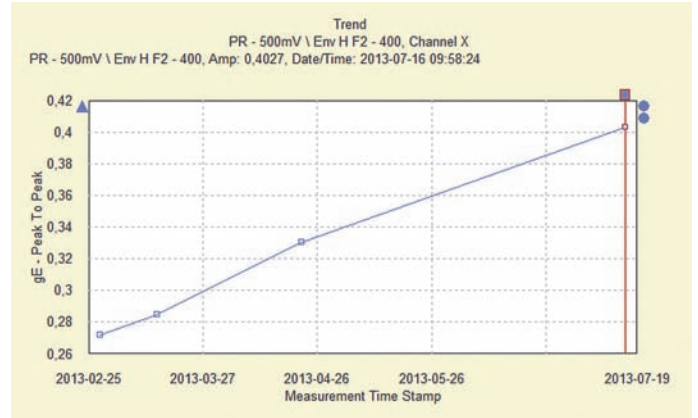
Rys. 4. Wykres trendu zmian obwiedni przyspieszenia (gE)

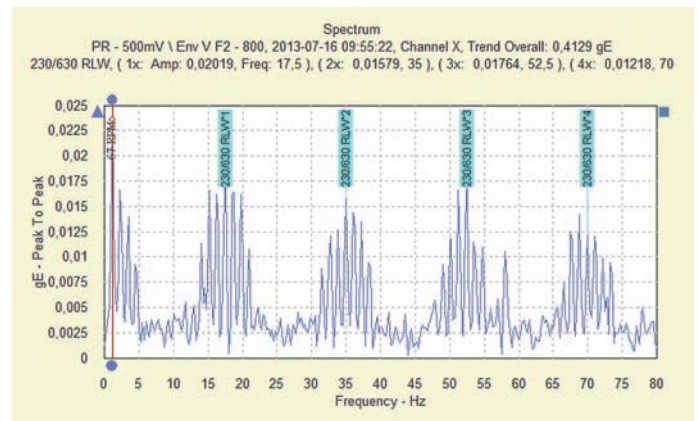
Rys. 5. Widmo obwiedni przyspieszenia, pobudzona częstotliwość pierścienia wewnętrznego łożyska BPFI

Przeprowadzono analizę widma FFT obwiedni przyspieszenia (rys. 5, 6) w celu zidentyfikowania źródła problemów w łożysku. Ustalono pobudzenie częstotliwości charakterystycznej BPFI pierścienia wewnętrznego.

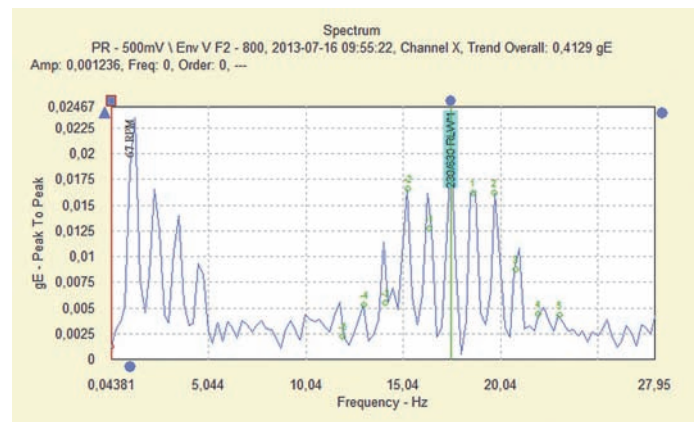
Rys. 6. Widmo obwiedni przyspieszenia, powiększony wycinek wykresu z rysunku 5. Widoczna pobudzona częstotliwość pierścienia wewnętrznego łożyska (BPFI) oraz wstęgi boczne przesunięte od częstotliwości BPFI o częstotliwość obrotową

Z uwagi na proporcje amplitud częstotliwości głównych do amplitud wstęp bocznych potwierdzono możliwość dalszej, ale ostrożnej eksploatacji maszyny do czasu aż amplituda wstęp bocznych nie zacznie przewyższać amplitudy częstotliwości BPFi a trend zmiany obwiedni przyspieszenia nie wykaże zmian logarytmicznych. W ten sposób uzyskany został cenny czas na sprowadzenie nowych łożysk.

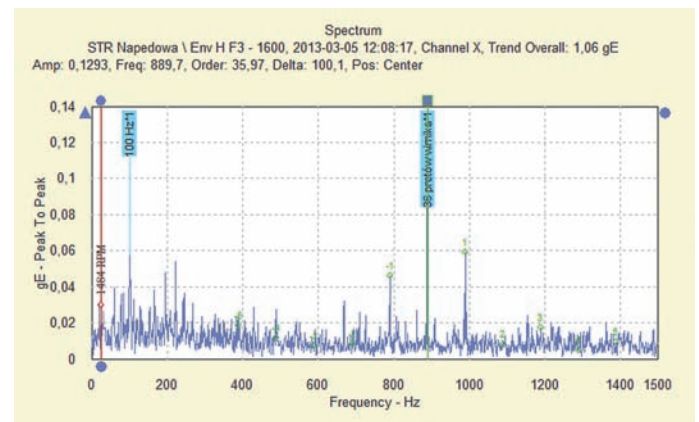
Rys. 9. Widmo obwiedni przyspieszenia silnika (1000 V, 50 Hz, 200 kW)

Interesującym uzupełnieniem jest spojrzenie, jak metody dedykowane do analizy drgań elementów metalowych maszyn np. łożysk nadają się do obserwacji problemów w silnikach elektrycznych. Typowym obserwowanym problemem są uszkodzenia uzwojeń stojana w strefie żłobków rdzenia oraz uszkodzenia uzwojenia klatkowego wirnika związane z pękaniem prętów klatki wirnika. Obydwa problemy podczas analizy widmowej pobudzają częstotliwość odpowiadającą dwukrotnej wartości częstotliwości sieci zasilającej, a więc 100 Hz oraz częstotliwość wynikającą z pomnożenia prędkości obrotowej (Hz) przez liczbę prętów lub żłobków. Przykładem są badania silnika o mocy 1000 kW i prędkości obrotowej 1484 obr/min, w którym podczas rutynowej kontroli stanu łożysk stwierdzono (rys. 9) pobudzenie częstotliwości 100 Hz (2FL) odpowiadającej dwukrotnej wartości częstotliwości sieci zasilającej oraz pobudzenie częstotliwości 889 Hz odpowiadającej liczbie 36 prętów klatki wirnika.

Dodatkowo widoczne są wstęgi boczne od częstotliwości 889 Hz przesunięte o dokładnie 100 Hz, co jednoznacznie potwierdza źródło problemów.

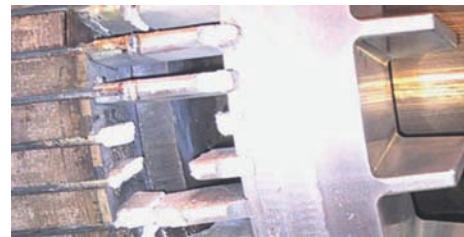
Rys. 10. Przykładowe uszkodzenie prętów klatki wirnika silnika 800 kW

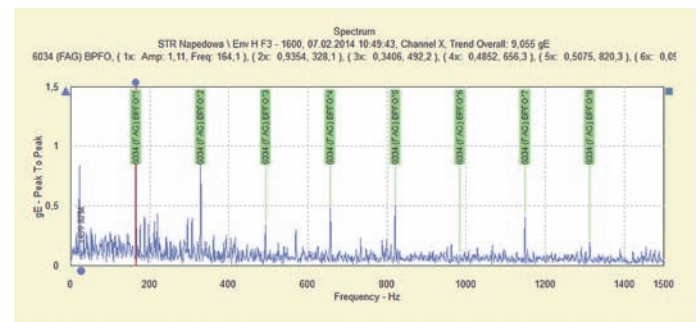
Rys. 11. Widmo obwiedni przyspieszenia silnika (1000 V, 50 Hz, 300 kW)

300 kW. Stwierdzono pobudzenie częstotliwości 164,1 Hz (BPFO, rys. 11) odpowiadającej częstotliwości pierścienia zewnętrznego łożyska strony napędowej silnika.

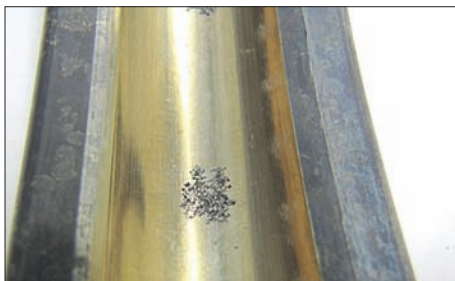
Rys. 12. Zdemontowane łożysko 6034 silnika.

Widoczne kraterki na bieżni łożyska powstałe na skutek przepływu prądu przez łożysko podczas prac remontowych przeprowadzonych na unieruchomionym silniku

Podczas czynności remontowych silnika węzeł łożyskowy poddano szczegółowej analizie, w wyniku której stwierdzono wewnątrz łożyska uszkodzenia charakterystyczne dla przepływu prądu elektrycznego (rys. 12). Tworzący się łuk elektryczny pomiędzy elementami tocznymi a pierścieniami łożyska powoduje w takich wypadkach – zależnie od kształtu elementów – powstawanie uszkodzeń, które w perspektywie czasu prowadzą do wzrostu poziomu drgań i ciepła, a w rezultacie przedwczesnych uszkodzeń.

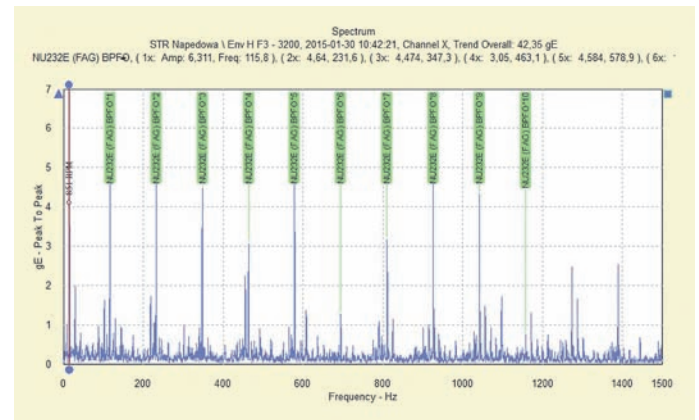
Rys. 14. Widmo obwiedni przyspieszenia silnika (690 V, 50 Hz, 1500 kW)

W badanym silniku w bardzo krótkim czasie nastąpił duży przyrost prędkości drgań i obwiedni przyspieszenia. Podczas badania wibrodiagnostycznego na wykresie widma obwiedni przyspieszenia wyraźnie widać było pobudzenie częstotliwości świadczących o uszkodzeniu pierścienia wewnętrznego łożyska (rys.14). W trakcie oględzin przeprowadzonych po awarii stwierdzono na bieżni łożyska szereg charakterystycznych śladów, których kształt i rozmiar odpowiada stykowi cylindrycznych elementów tocznych łożyska z bieżnią. W celu zapobiegania dalszym podobnym awariom w przedmiotowym silniku, problem rozwiązano poprzez zastosowanie na wzór fabrycznych rozwiązań
